Naročnik : OBČINA SLOVENSKE KONJICE

**OBNOVA TERASE OBJEKTA
STARI TRG 23 , Slovenske Konjice**

OBJEKT: Obnova terase Stari trg 23, 3210 Slovenske Konjice

PREDLOG ZA OBNOVO TERASE

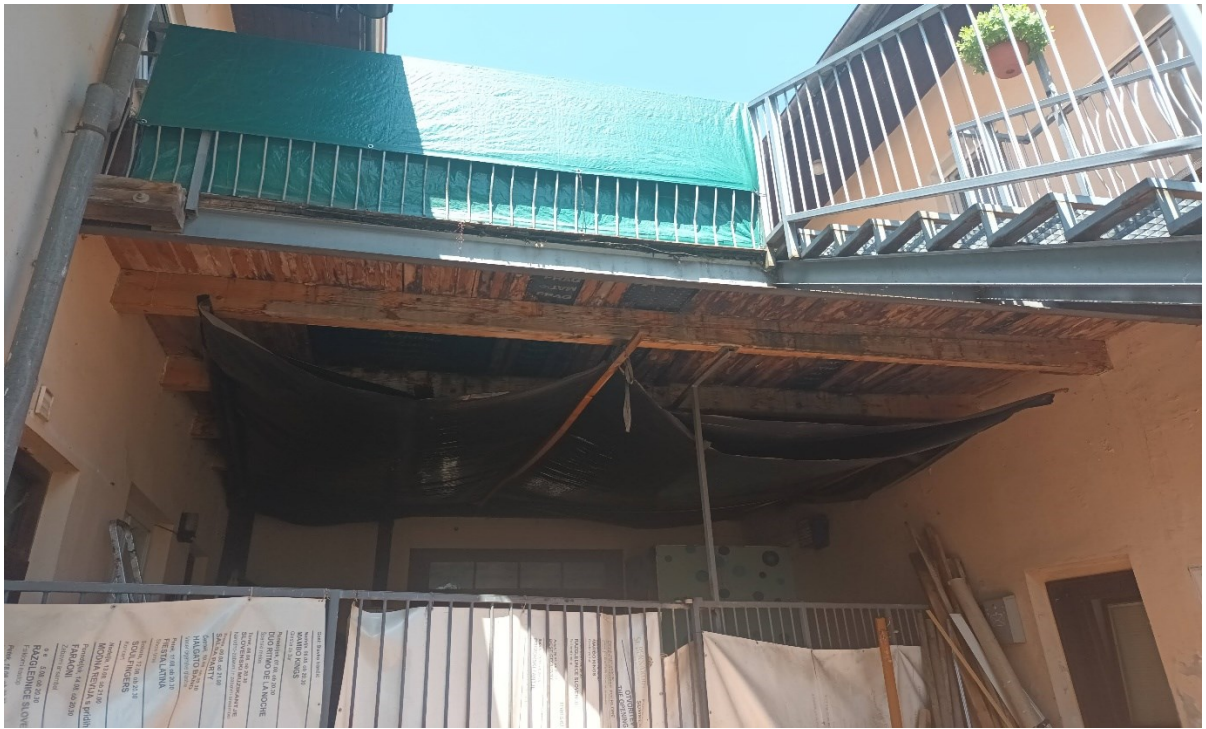
Terasa je izvedena v leseni izvedbi. Nosilna konstrukcija so lepljeni leseni nosilci 24 x 15 cm ;

e= 130 cm, ki so na levi strani sidrani v zid na desni strani pa privijačeni na obstoječo leseno konstrukcijo.

Zunanji nosilec pa je kovinski INP 200 , ki podpira dostopne kovinske stopnice.

Leseni nosilci so že delno poškodovani , ker se je zaradi poškodovane hidroizolacije padavinska voda voda prelivala preko njih. Dejansko stanje se b.ougotovilo ob rekonstrukciji ,ker trenutno vpogled v stanje ni mogoč.

Sl.1. Pogled na konstrukcijo z spodnje strani

Po odstranitvi zgornjih pohodnih površin terase se izvede pregled stanja lesenih nosilcev in po potrebi sanira zgornja površina.

V primeru , da bi bilo potrebno les. nosilce odstraniti bi jih bilo smiselno zamenjati z kovinskimi nosilci INP 200. Pripravljena je tudi variantno ocena investicije za to opcijo.

Ker pa bi takšen poseg povzročil težavo z dostopom v štiri stanovanjske enote v nadstropju ,ker zamenjavo ni možno izvesti takoj, predlagamo de se ohranijo leseni nosilci .

Za povečanje nosilnosti bi spodaj dodali kovinski nosilec po sredini razpona na dveh kovinskih podporah. Spodaj imajo že sedaj izvedeno podobno varianto delavci ,ki urejujejo zelenice po mestu.

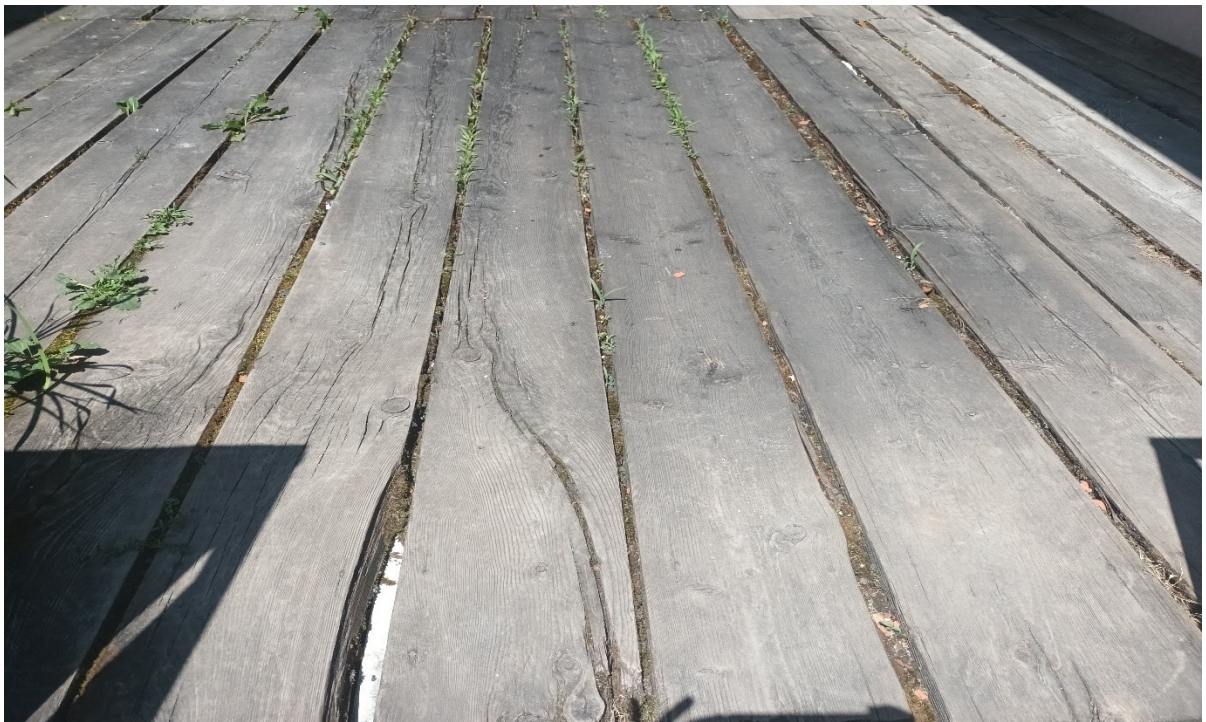
Preko nosilcev je lesena podkonstrukcija, preko nje je položena bitumenska hidroizolacija ,ki ne opravlja več svoje funkcije. Zgornja pohodna površina je izvedena iz lesenih plohov deb. 5 cm. Pohodna površina je dotrajana oz. uničena (na posameznih mestih se že upogiba in je potrebna nujne sanacije.

Sl.2. Pogled na teraso

Na obstoječe nosilce bi namestili rebričasto »Hibond« pločevino v naklonu , ki bi poleg nosilne konstrukcije služila tudi kot »streha«, ki bi preprečevala zamakanje nosilcev.

Preko nje bi na leseno podkonstrukcijo položili novo leseno obloga iz impregniranega lesa debeline 40-50 mm. Na robu bi se namestil odtočni žleb z odtočno cevjo za odvod padavinske vode do terena.

Nosilno konstrukcijo hodnika bi ob ograji s kovinskimi sidri povezali s strešno konstrukcijo , kot je že delno izvedeno.
